הבטאון הישראלי לטכנולוגיה דנטלית

כרך ג' • מס' 3 • פברואר • 1994

## פרופיל הפנים כגורם בבחירת סוג השיקום על שתלים

מאת: ד"ר יצחק לנדסברג\*

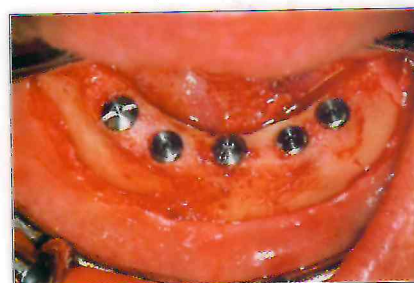
### תמונה 2:

לאחר הנמכת והשטחת הרכס הותקנו 5 שתלים בסגמנט הקדמי.

מתרפאה בת 64 התעניינה בשיקום קבוע על שתלים במנדיבולה. בבדיקה קלינית ורנטגנית התברר שניתן להתקין 5 שתלים בסגמנט הקדמי של הלסת. בצילום צפלומטרי (תמונה 1) נמצא שקימת מיקרוגנטיה יחסית של המנדיבולה. כמו כן נמצא שהרכס השאירתי צר ומשופע בתחילתו לכיוון לינגואלי. הוחלט להתקין 5 שתלים (מסוג Branemark) ולשקם על ידי גשר וניר קבוע מתברג עם קנטיליבר בשני הצדדים. בעת הכירורגיה, על מנת להתקין את השתלים כראוי, הונמך גובה הרכס במספר מילימטרים עד שהתקבל מישור אופקי ברוחב של כ-6 מ"מ. הנמכת הרכס המכתשי גרמה ל"הזזת" מרכז הרכס לכיוון לינגואלי. הותקנו 5 שתלים (תמונה 2) ולאחר תקופת ריפוי של כ-4 חודשים בוצעה חשיפתם הכירורגית וחיבורם לחלקי ביניים טרנסמוקוזליים (תמונה 3).

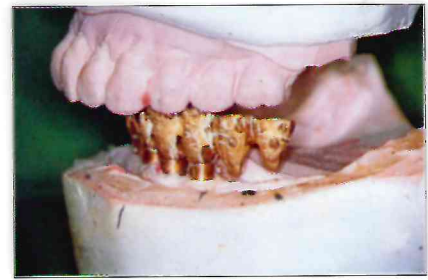
**תמונה 4:**

מבט צידי בשלב  
המעבדתי. ניתן להבחין  
בהדגשתו של הסגר  
העובר האופקי  
(Over-jet)

בשלבי ההכנה המעבדתיים ניתן היה להבחין בהגדלת הסגר העובר האופקי (Overjet) (תמונה 4). על מנת לשחזר הדרכה קדמית (Incisal guidance) ועל-מנת להבטיח תמיכה לשפה התחתונה הולחנו זיזים לשלד המתכתי (תמונה 5). הגשר צופה באקריל (תמונה 6). תוצאות הטיפול הפרוטטי היו משביעות רצון מבחינה פונקציונלית, פונטית, ואסתטית, למעט כישלון השיחזור לתמוך, כראוי בשפה התחתונה של המתרפאה (תמונה 7). בעיה זו נפתרה בלית ברירה על-ידי החלפת השיחזור לתותבת-על (תמונות 8, 9).

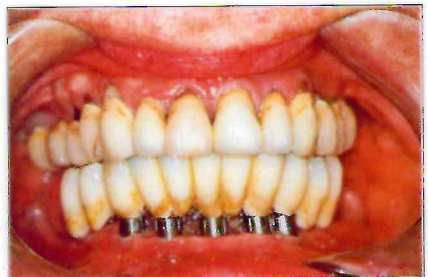
**תמונה 6:**

מבט חזיתי  
אינטראורלי. הגשר  
הקבוע ניתמך על  
השתלים ומותאם היטב  
מבחינה סגרית.

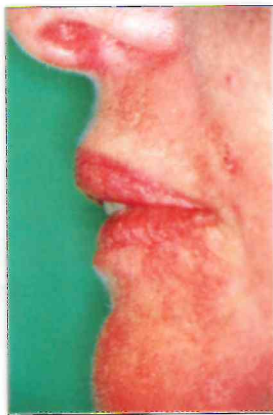
**תמונה 9:**

פרופיל המתרפאה  
לאחר הרכבת תותבת-  
על. תמיכת התותבת  
בשפה התחתונה  
משפרת במידה ניכרת  
את פרופיל המתרפאה.

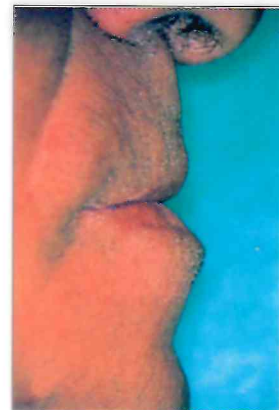
**תמונה 10:**

פרופיל המתרפא לפני הטיפול. ניתן להבחין בבליטה יחסית של השפה התחתונה לעומת השפה העליונה.

מתרפא בן 58 המשווק בפיו על-ידי שתי תותבות שלמות התעניין בשיקום קבוע על שתלים במנדיבולה. בבדיקה אקסטרואורלית נמצאה פרוגנוסיה יחסית של המנדיבולה (תמונה 10). בבדיקה אינטראורלית נמצאו תותבות שלמות ביחס סגרי צלבי (CL III) (תמונה 11).

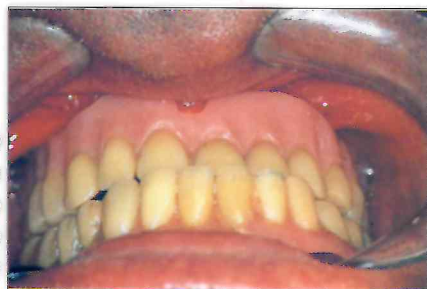
**תמונה 11:**

מבט אינטראורלי חזיתי. התותבות נמצאות בסגר עובר אנכי צלבי (CL III).

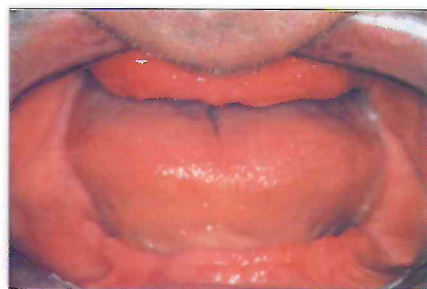
**תמונה 12:**

הרכס המקסילרי מוקטן ביחס לרכס המנדיבולרי.

כמו כן נמצא רכס שאריתי מקסילרי מוקטן ביחס לרכס המנדיבולרי (תמונה 12). בנוסף, הרכס המנדיבולרי היה צר ומשופע לכיוון לינגואלי (תמונה 13). הוחלט לבצע גשר וניר קבוע

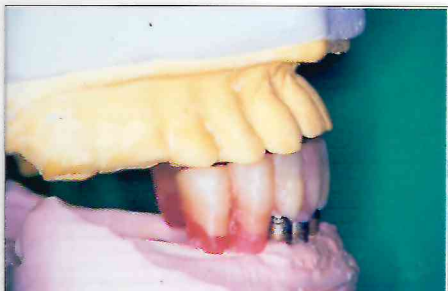
**תמונה 16:**

הגשר האבחתי בשלבים מעבדתיים. נסיגת המנדיבולה לכיוון לינגואלי "תיקנה" את היחס הבין ליסתי.

מתברג עם קנטיליבר בכל צד. בעת הכירורגיה התגלה רכס צר שהונמך בכ-1/2 ס"מ עד שהתקבל מישור אופקי ברוחב של כ-6 מ"מ. מרכז הרכס "הוזז" באופן משמעותי לכיוון לינגואלי והותקנו 6 שתלים (מסוג Branemark) בין פתחי היציאה מהלסת של העצבים המנטלים (תמונות 14, 15). לפני ביצוע גשר קבוע הוכן במעבדה גשר אבחנתי לבדיקת אספקטים סגריים ואסתטיים. כיוון שחזית המנדיבולה "הוזזה" לכיוון לינגואלי, נבדקה גם מידת התמיכה של הגשר בשפה התחתונה. מאחר והגשר האבחנתי ענה על כל הדרישות בוצע גשר וניר באותה מתכונת (תמונות 17, 18, 19). עקב "נסיגת" המנדיבולה לכיוון לינגואלי השתפר היחס הבין סגרי (תמונה 19). כמו כן ירדה במעט התמיכה בשפה התחתונה וחל שיפור רב בפרופיל החלק התחתון של הפנים (תמונה 20).

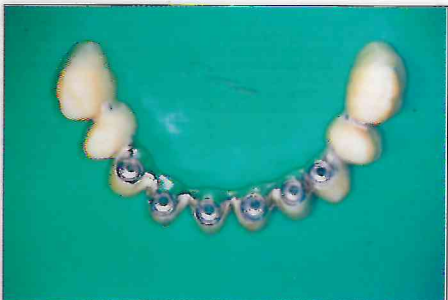
**תמונה 17:**

גשר ויניר מסבט אפיקלי.

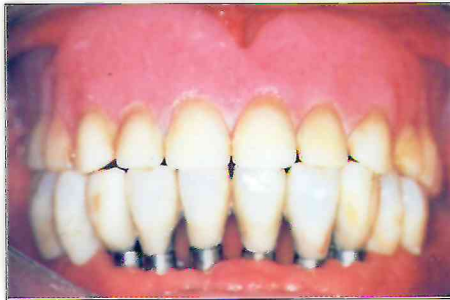
**תמונה 19:**  
גשר וניר מותקן  
בפה המתרפא.  
התותבת  
השלמה  
העליונה  
הוחלפה  
בתותבת חדשה.

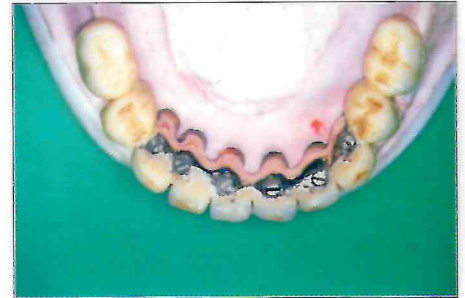
**תמונה 18:**  
גשר וניר ממבט  
לשוני-סגרי.
