# מעבדת השיניים

מס' 5 פברואר 2000

## שיחזור מידי - קבוע וזמני בטיפול השתלות

1. ניצן ביצ'צ' DMD, 2. קובי לנדסברג-DMD, 3. מיכאל רוהרר-DDS, MS, 4. יהודה דוידוביץ-MDT

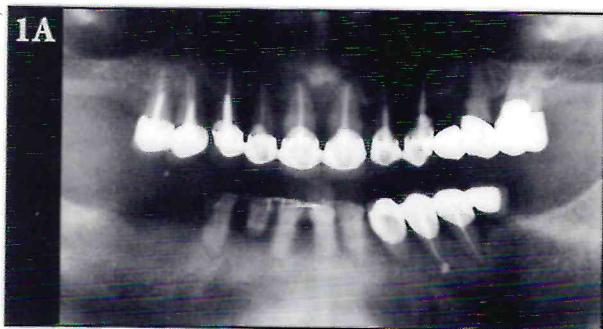
צילום A1 - צילום שנעשה לפני הניתוח מראה שלכל השיניים מחלה פרודונטלית הרסנית ופרוגנוזה חסרת תקווה.

מטופלת בת 52 הופנתה לצורך שיקום מלא של הפה. לאור הפרוגנוזה חסרת התקווה של שיניה (צילום 1 א') הטיפול שבחרה המטופלת היה שיחזור עם תמיכה על ידי שתלים (צילום 1 ב'). התכנית הטיפולית הראשונית היתה עקירת השיניים בשלבים והחדרת שתלים, לאחר מכן, עקירת השיניים שנשארו בלסת התחתונה והחלפתם המיידית בתותבת תחתונה נתיקה. מאוחר יותר היה צריך לחזור בדיוק על אותו התהליך בלסת העליונה.

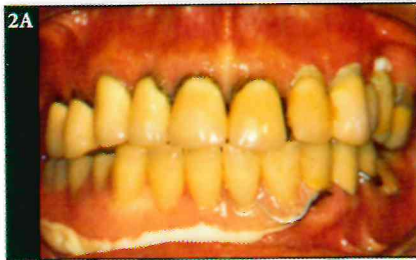
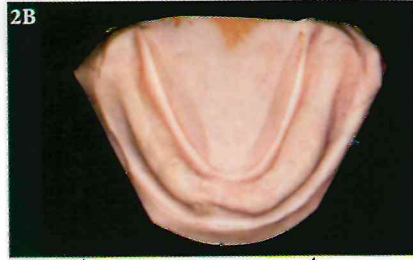
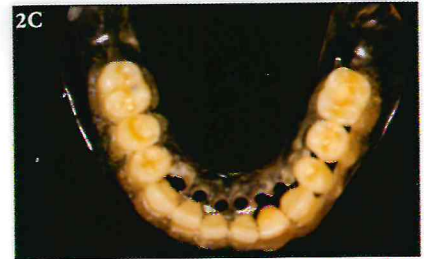
**צילומים 2 A, B, C** - לפני עקירת השיניים שנשארו בלסת התחתונה, המטופלת נשאה תותבת חלקית נתיקה, זמנית. בינתיים שיני הלסת העליונה שנועדו לעקירה היו נתונים למשטר משופר של הגיינת הפה. לאחר עקירת השיניים בלסת התחתונה ולאחר 4 חודשים נוספים עם תותבת מיידית מלאה ונתיקה, נבנה מודל (stent) כירורגי. על מנת לאפשר הנחה מדויקת של השיקום הסופי והזמני תוכנן המודל עם שיניים נתיקות מאקריל.

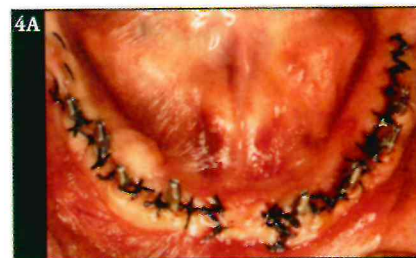
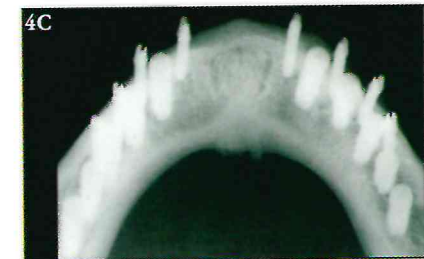
**צילומים 4 A, B, C** - עם סיום החדרת כל השתלים הוחזרו המטליות למקומן ונתפרו ע"י תפרי מתח משולבים בתפרים פשוטים. השתלים הקבועים כוסו ע"י המטליות בעוד השתלים הזמניים נשארו בולטים מהלסת ומכוונים כך שהחריצים בראשם יצרו מעין קו המשכי בכיוון מזוי - דיסטלי. נעשה צילום פנורמי ע"מ לוודא את מיקומם המזוידיסטלי של 18 השתלים במנדיבולה. בצילום סגרי הודגם מיקומם הבוקלי של השתלים הזמניים יחסית לשתלים הקבועים.

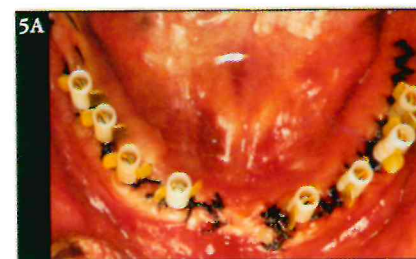
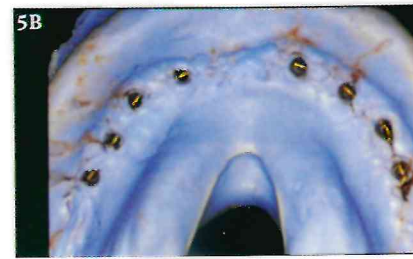
**צילומים 5 A, B, C** - לאחר מכן, נמסרו מטבעי השתלים הזמניים למעבדה. מכיוון שטיפול זה נעשה לפני למעלה מ- 4 שנים, השתמשו ב"גרסה" הראשונית של מערכת השתלים הזמניים לצורך המטבעים. נעשה שימוש בשרוולים אדומים להגנת החניכיים מעל צוואר כל השתלה זמנית ובלוחות מעבר בחריצי השתלים שחוזקו ע"י כובעי פלסטיק עגולים. הכנפיים של כל לוח מעבר כופפו על מנת להגביר את כוח האחיזה שלהם בחומר המטבע. לצורך איחזור כובעי המעבר, נעשה שימוש בהידרוקולואיד בלתי - הפיך ותחליפי השתלים.

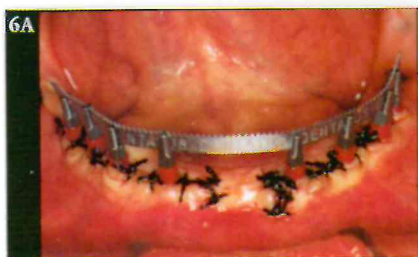
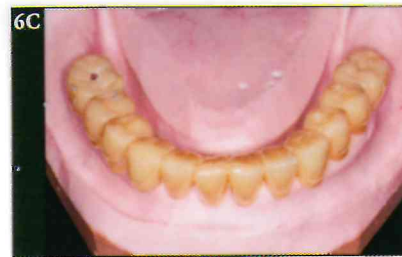
**ציילומים 6 A, B, C** - לאחר שחברו המטבעים, יוצר שיחזור זמני מידי, ולאחר מכן הוצבו מוט חיבור מטיטניום בקצה שטחי המגע המחרץ של כל שתל זמני. בהמשך הונחו קובעי פלסטיק מרובעים מעל כל שתל כדי לייצב את המוט שקוצץ לפי המידה הנכונה. לאחר מכן מולאה תותבת זמנית חלקית קבועה וחלולה בשרף אקרילי, והונחה מעל מערכת המוט וכובעי הפלסטיק. במהלך התקשות השרף האקרילי: התותבת הורדה בעדינות והונחה חזרה על מנת למנוע את שילובה עם שיפולים (undercuts) לא צפויים.

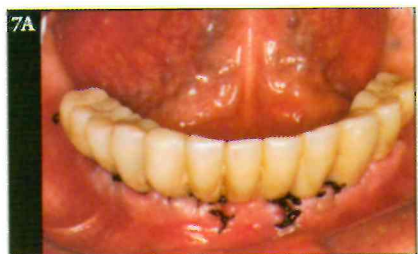
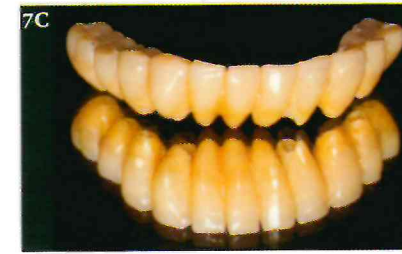
**ציילומים 7 A, B, C** - לאחר הורדת עודפי החומר האקרילי, סומנו בהקפדה קווי המתאר של שולי השיחזור הזמני ולוטשו בצד הכיסא. שרולי הגנת החניכיים הוסרו מהשתלים הזמניים. התותבת הקבועה החלקית הזמנית עוצבה ובוצעו התאמות שיטחי המגע. שבעה ימים לאחר הניתוח, תוך שימוש במודל המעבדה כאמצעי יחוס, הוסרה בעדינות התותבת בזמן הוצאת תפרי הניתוח ובזמן זה לוטשה וזוגה מחוץ לפה. לאחר מכן הודבקה התותבת החלקית הקבועה מחדש לתקופה של שלושה חודשים, על מנת לאפשר את השתלבות השתלים הקבועים.

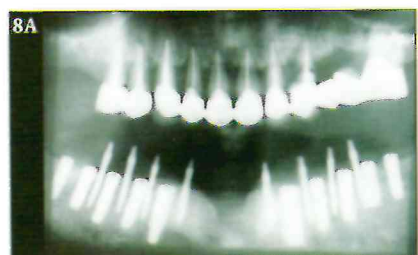
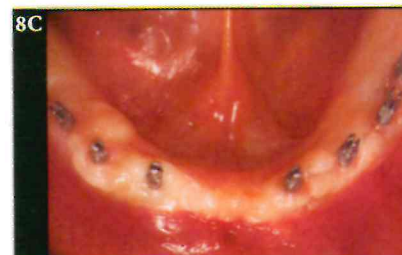
**ציילומים 8 A, B, C** - בזמן שבוצע התהליך הכירורגי בלסת התחתונה, נעקרו שיני הלסת העליונה ובו במקום הותאמה תותבת נשלפת מלאה לשביעות רצון המטופלת. במהלך ביקור שנערך חודשיים לאחר החדרת השתלים הזמניים נמצא שתל זמני נייד שהוצא מייד. הוצאת השתל לא פגעה בשלמות וגם לא בתיפקוד של השיקום הזמני לאורך כל תקופת השימוש בו. שלושה חודשים לאחר החדרת השתלים, נמצא בבדיקה שנערכה באמצעות שיקופי רנטגן פרופיל עצם מוצק המחובר לשתלים הקבועים והזמניים מבלי לגלות שקיפות רדיוגרפית משמעותית. בדיקה קלינית גילתה שתלים זמניים מעוגנים היטב ומסביב רירית מוצקת עם קרטין.

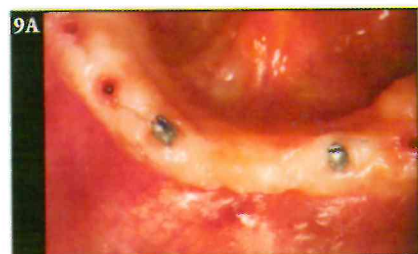
**ציילומים 9 A, B, C** - טרם השלב הניתוחי השני הוסרו השתלים הזמניים ע"י סיבובם נגד כיוון השעון. הורגשה התנגדות קלה בזמן ניתוק השתלים הזמניים מהעצם. הורמו מטלית בוקלית ולינגואלית שחשפו שתלים קבועים יציבים ומוקפים ברקמת עצם קשה. המכתשות שנשארו לאחר הסרת השתלים הזמניים נמצאו שלמות, מבודדות היטב וללא קירבה יתירה לשתלים הקבועים. לאחר קבלת אישור המטופלת, הוסר אחד השתלים הזמניים ע"י מקדח טרפיין (קוטר 5 מ"מ) לצורך בדיקה היסטולוגית.

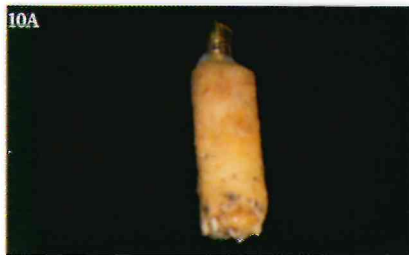
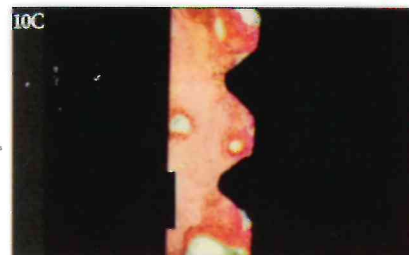
**צילומים 10 A, B, C** - בצביעה היסטולוגית נראה שהחלק הכותרתי של השתל הזמני מוקף ברקמת חיבור ללא סימנים דלקתיים בחלק הקרוב לשתל. כמו כן נראית יצירה מחדש של עצם בכל המחצית האפיקלית של השתל הזמני ואובחנה רה-מודולציה של העצם המעידה על נוכחות עצם מתפתחת ובריאה.

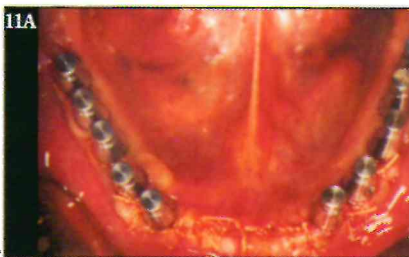
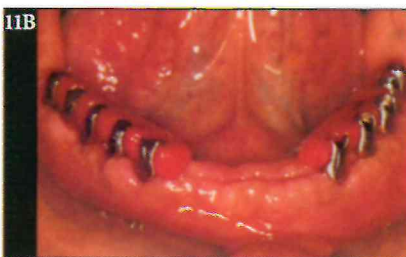
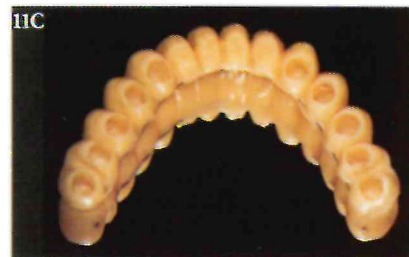
**צילום 11 A, B, C** - בניתוח - שלב ב', (כלומר לאחר הוצאת השתלים הזמניים וחשיפת ראשי השתלים הקבועים) חוברו כובעי המעבר ונלקח מטבע לייצור מידי של מבנים וגם לייצור תותבת זמנית נוספת. לאחר מכן, כוסו המבנים לצורך תהליך הריפוי למשך 24 שעות. למחרת, בהמשך ייצורם במעבדה, הוברגו המבנים אל השתלים על מנת לתמוך בגשר זמני מאקריל. 7 ימים לאחר הניתוח הוצאו תפרי הויקריל ומבנים חדשים חוברו לשתלים (Yorba Linda, Steri - Oss, DIA, קליפורניה) בעזרת מקבעי אקריל. השחזור הזמני שופר, לוטש והובחק בצד הכיסא והודבק זמנית.

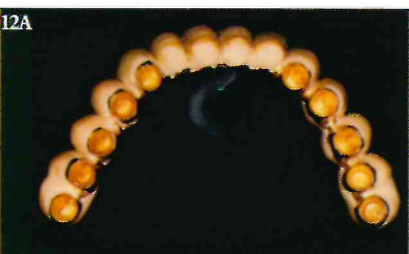
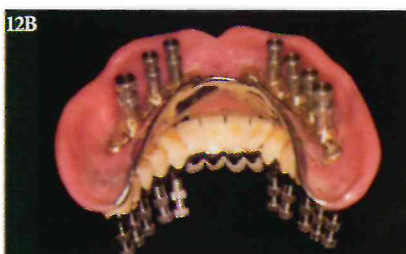
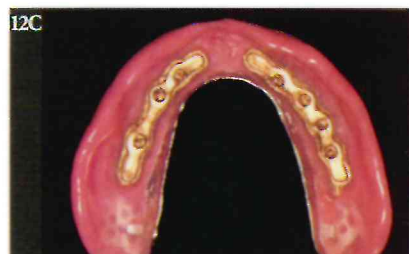
**צילומים 12 A, B, C** - בחודשים שלאחר מכן הוחדרו שבעה שתלים בלסת העליונה. חמישה חודשים לאחר מכן יוצר השיקום הסופי והוצב בלסת העליונה והתחתונה. השתלים בלסת התחתונה, שוקמו בתותבת קבועה מודבקת (ארט - גלאס Armonk, Jelenko, ניו יורק בהיתוך עם זהב). השתלים בלסת העליונה שוקמו בתותבת על נתיקה. מערכת החיבור הכילה שני מוטות זהב מכורסמים ששימשו כשלוחות בכיוון האמצע. כדי להגביר את כוח האחיזה של מערכת ההחזקה, נעשה שימוש בחורי ההברגה להכנסת ברגי-זכר הבולטים מהמבנה העליון של תותבת העל.
